**Etes vous un EXPERT en
technique de construction?**

Test de 10 photos

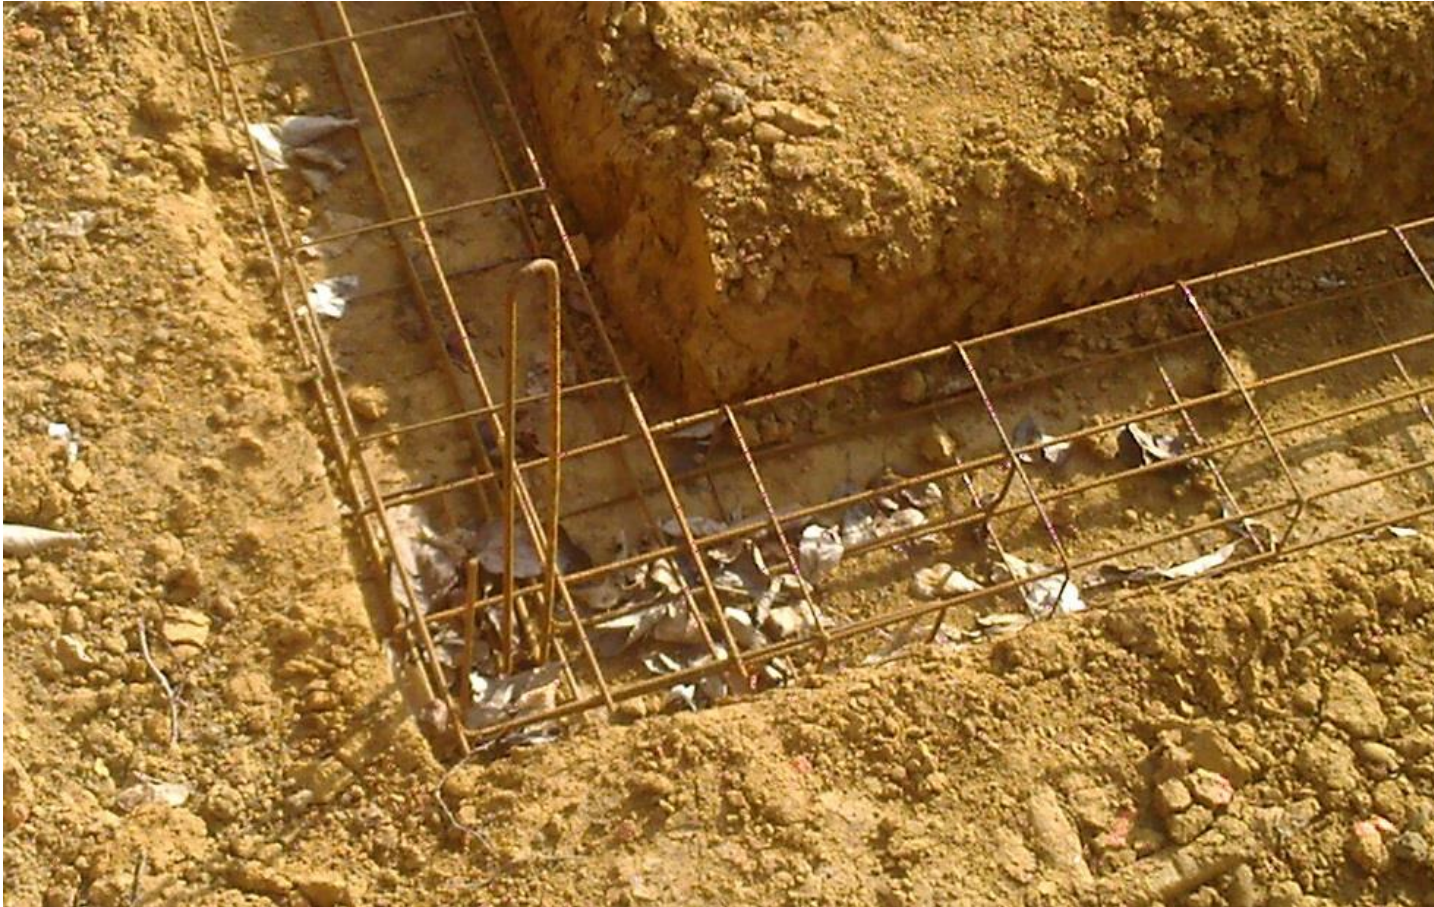
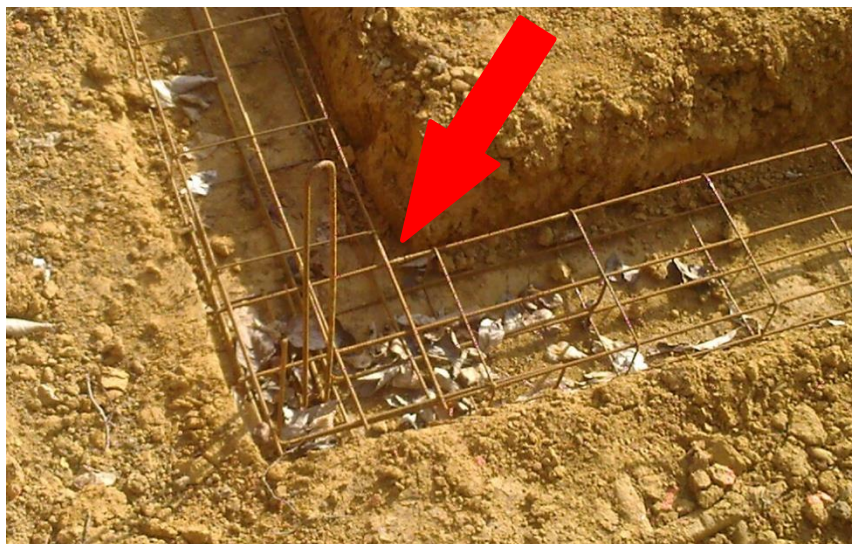
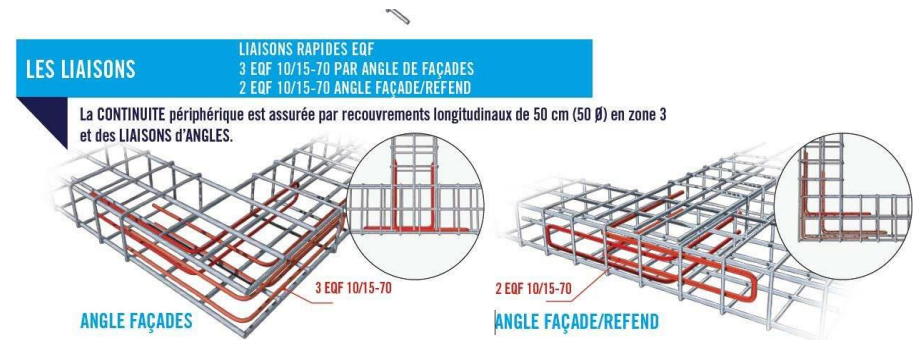
1. La mise en œuvre des armatures

Non conforme

La non-conformité porte sur l'absence de liaison d'angle

Explications : l'absence de liaisons d'angle est malheureusement très répandue, nous constatons régulièrement des absences totales ou partielles d'armatures. Les conséquences? Lors d'un tassement différentiel cette fragilité provoque d'importantes fissures.

Nota : en fonction de la nature du sol, les fondations devront être adaptées, d'où l'importance de réaliser une **étude de sol**.

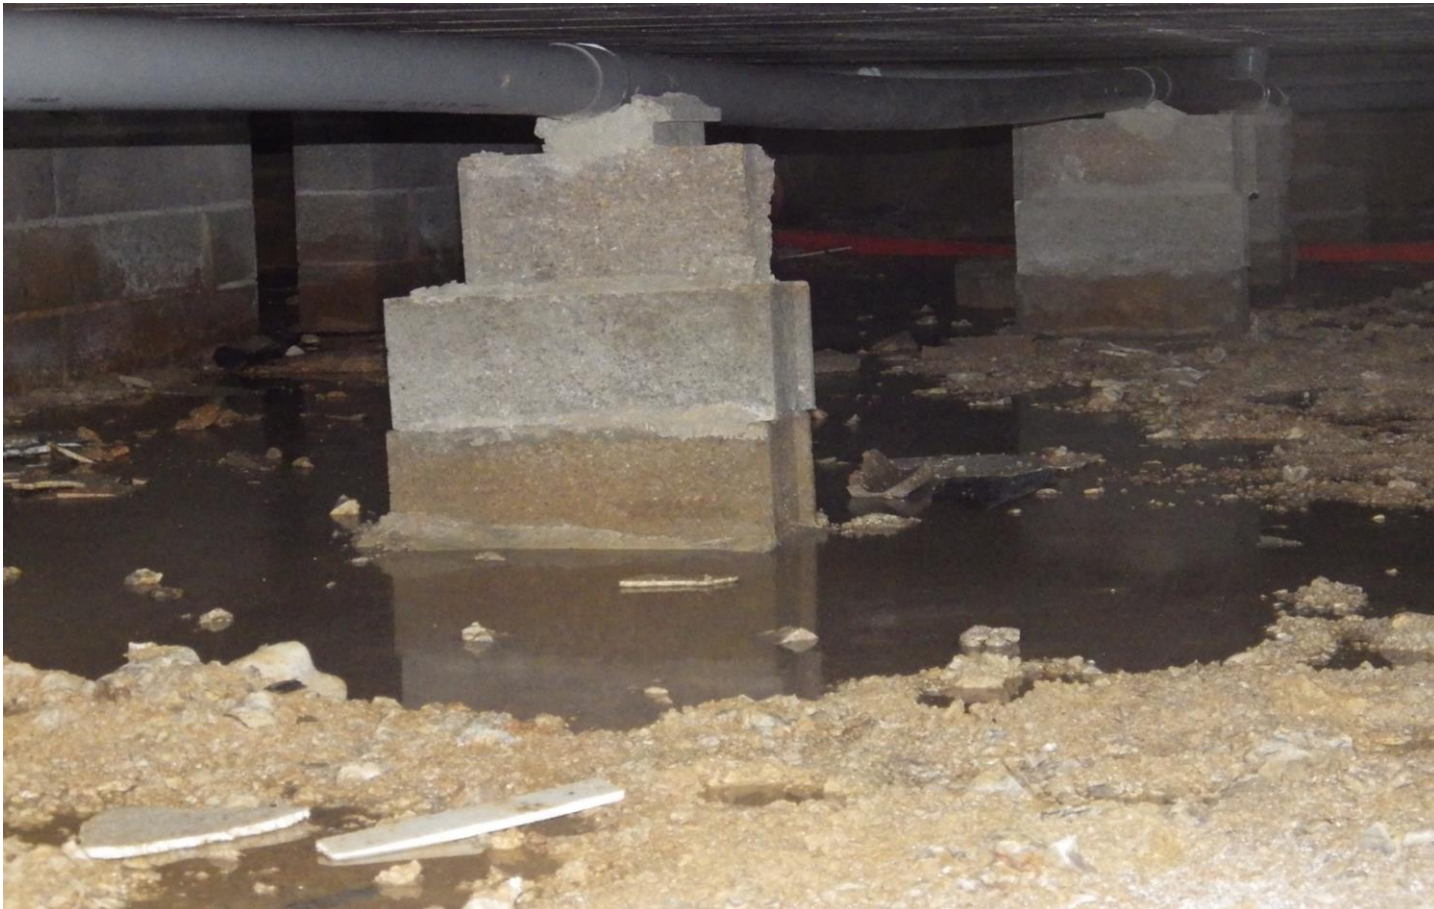
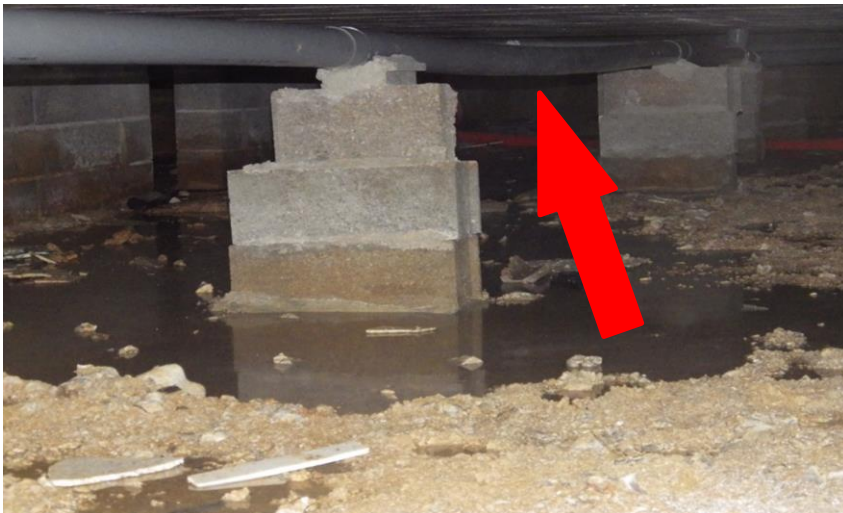
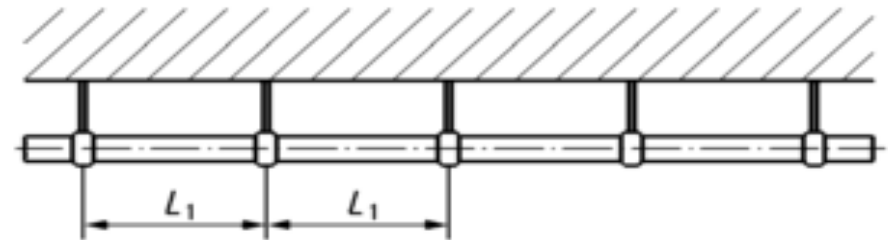
2. La mise en œuvre des tuyaux

Non conforme

La non-conformité porte sur le mode de fixation des tuyaux

Conformément au schéma extrait du DTU, les tuyaux doivent être maintenus par des crochets tous les 1 m (dans le cas qui nous concerne), or sur la photo nous constatons premièrement que le mode de fixation n'est pas conforme et deuxièmement que l'écartement entre chaque maintien est supérieur à ce qui est demandé par la norme.

Les risques? Au fil du temps le tuyau va s'affaisser comme c'est le cas sur la photo il va se produire un phénomène de stagnation et de remplissage de la canalisation provoquant à terme le bouchage des évacuations, voir la **rupture du tuyau**.

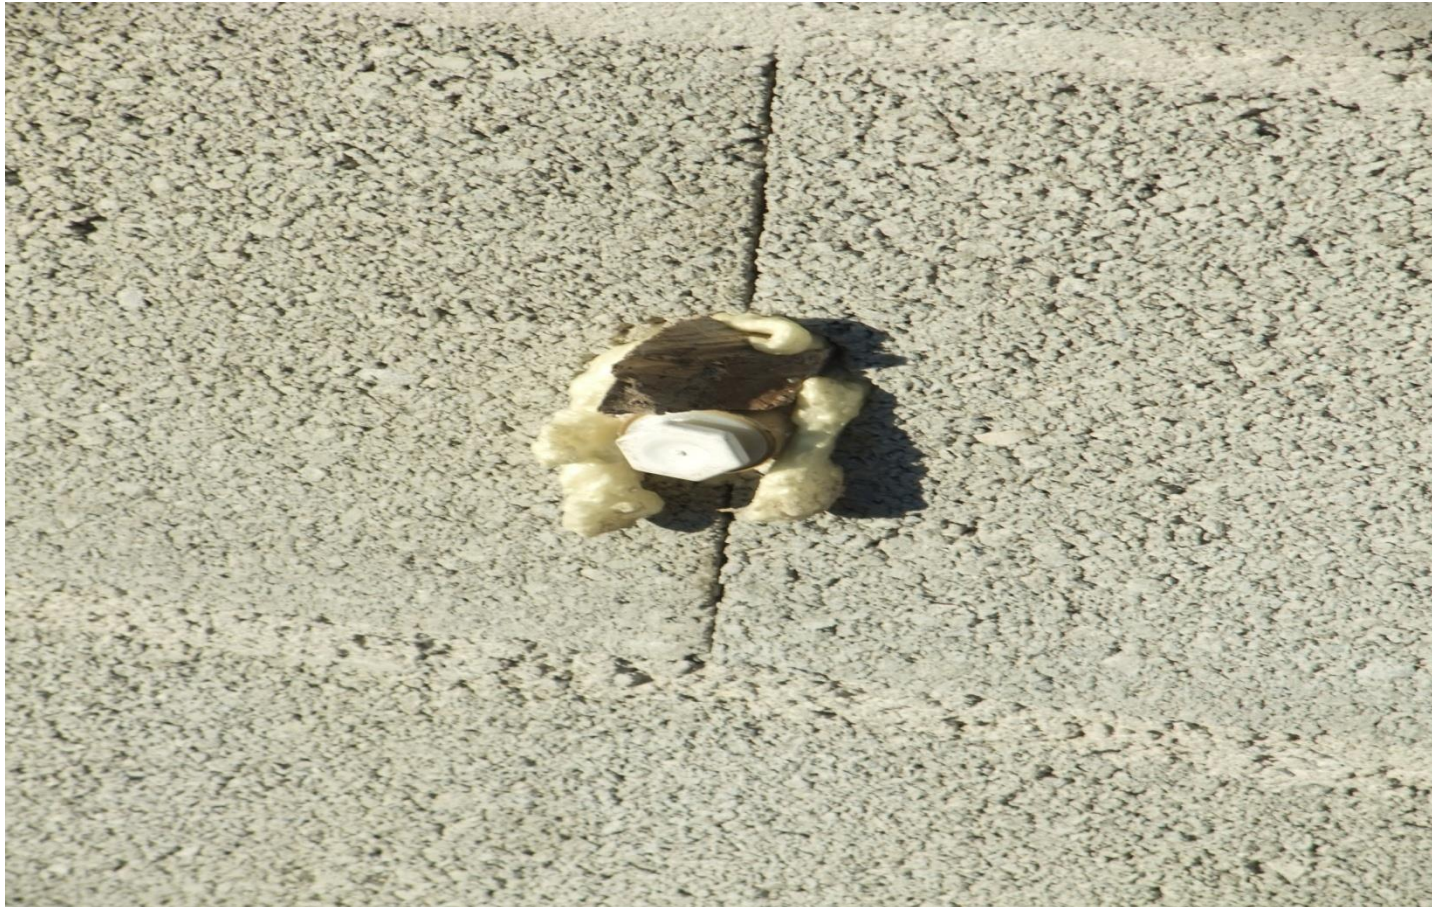
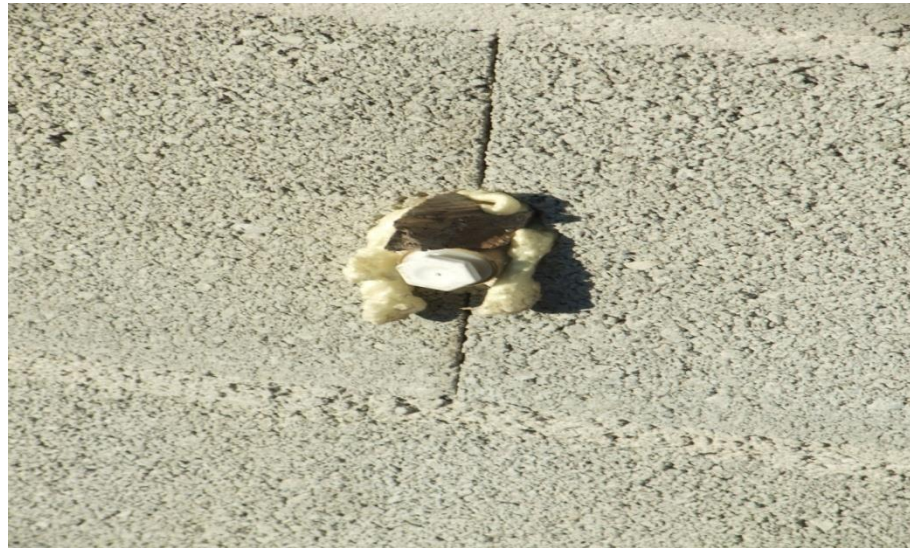
3. La mise en œuvre de l'attente du robinet de puisage

Conforme

L'attente du robinet de puisage est parfaitement étanché

Lors de la mise en œuvre du ravalement de façade, la mousse polyuréthane sera coupée.

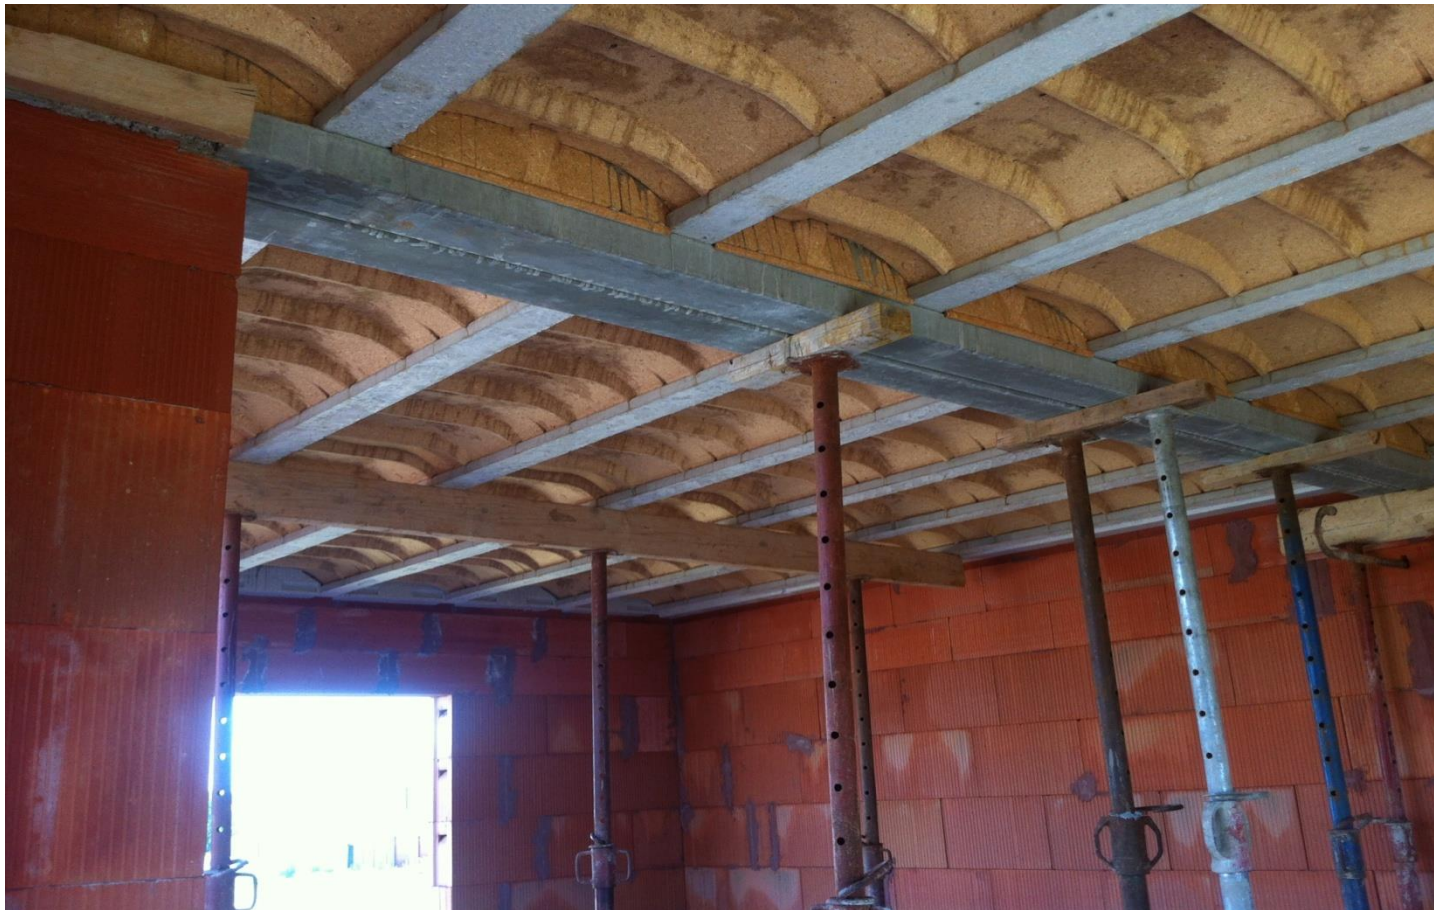
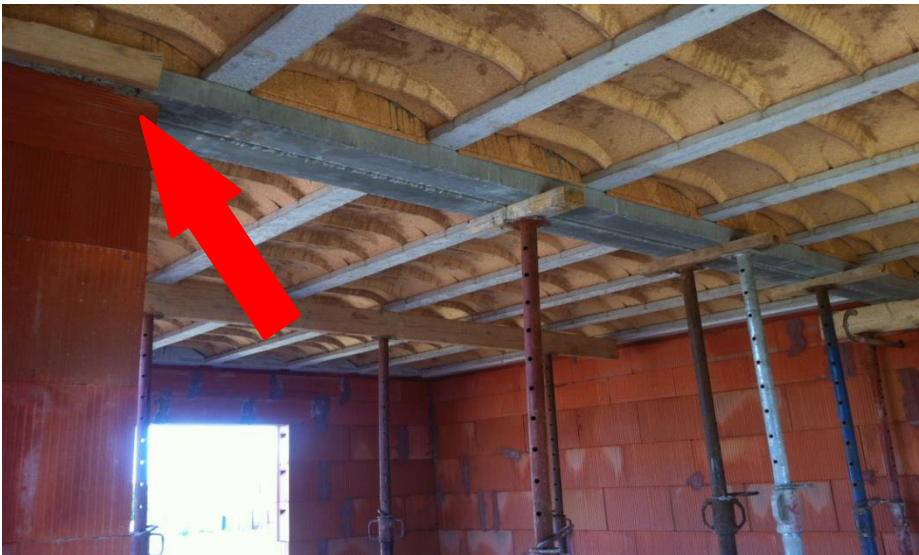
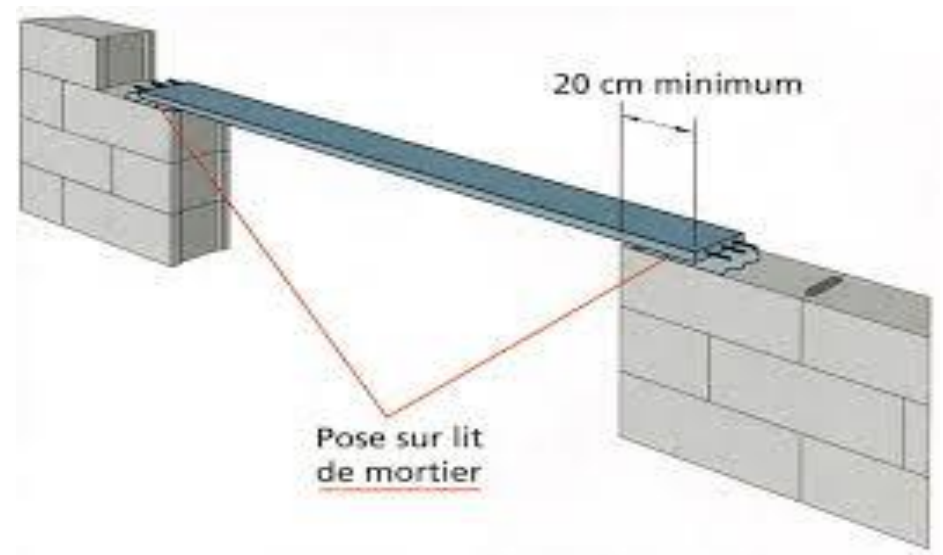
4. La mise en œuvre du support de plancher

Non conforme

La portée de linteau n'est pas conforme aux normes du DTU

Toute la charge du plancher repose sur 5 cm, par conséquent elle ne repose pas sur un poteau raidisseur.

Le risque ? La fissuration du support et à terme un affaissement du plancher, dans certains cas cela peut aller jusqu'à l'effondrement de la dalle.

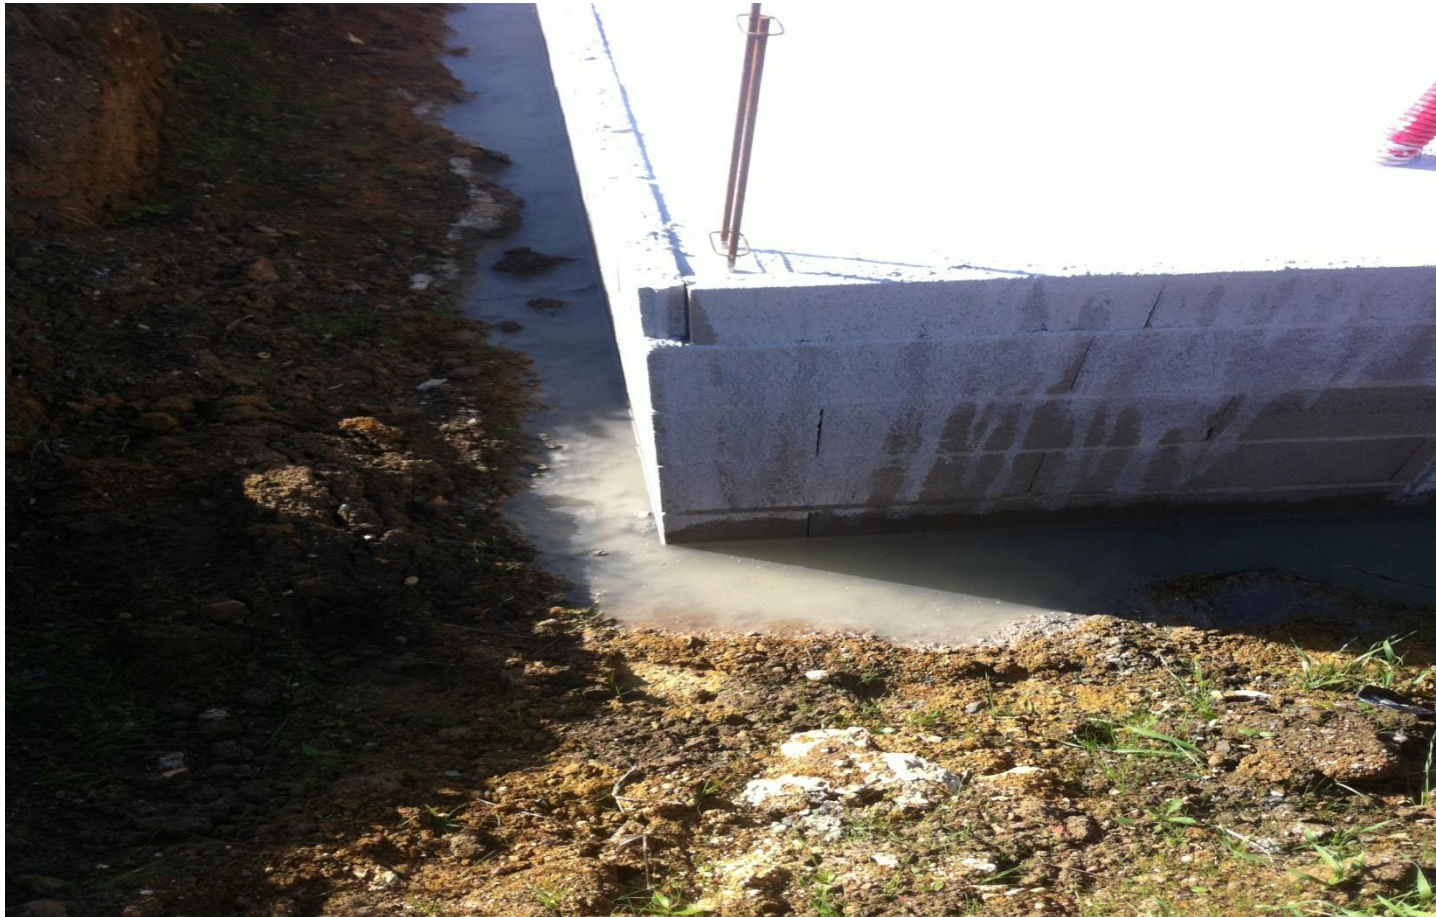
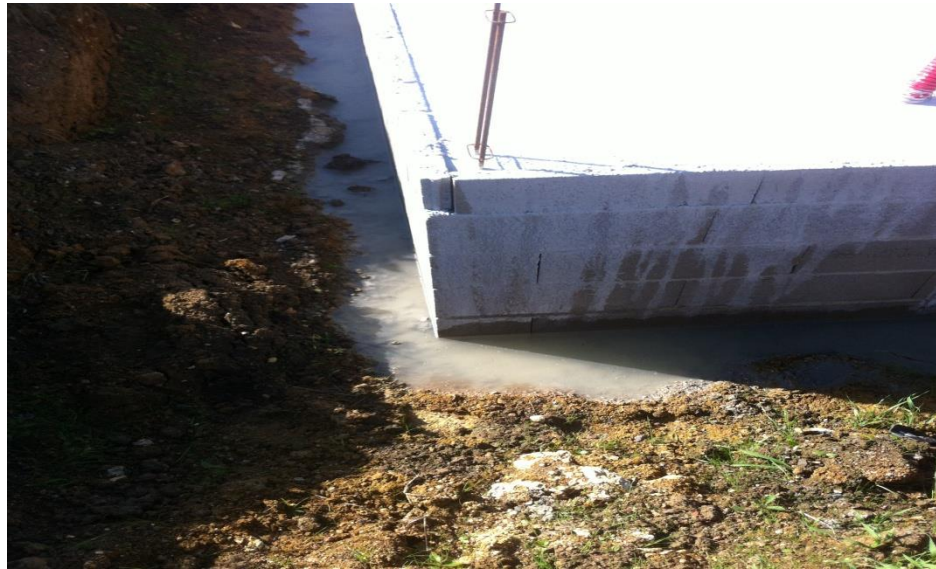
5. La mise en œuvre du mur en infrastructure (enterré)

Conforme

Ce mur en infrastructure est parfaitement réalisé

Le petit morceau de planelle manquant sera rebouché en ciment par le maçon.

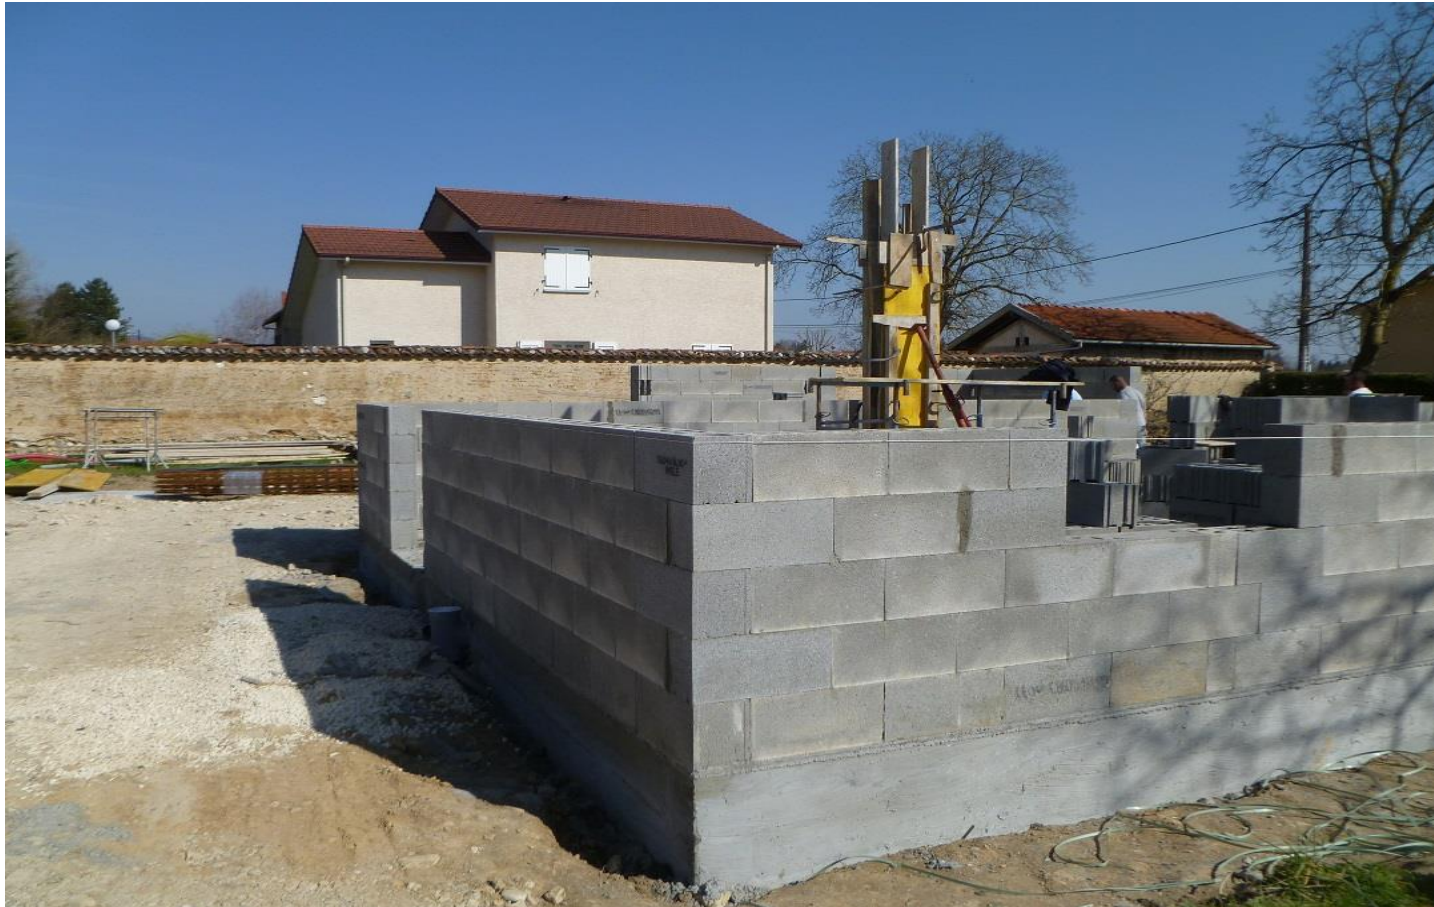
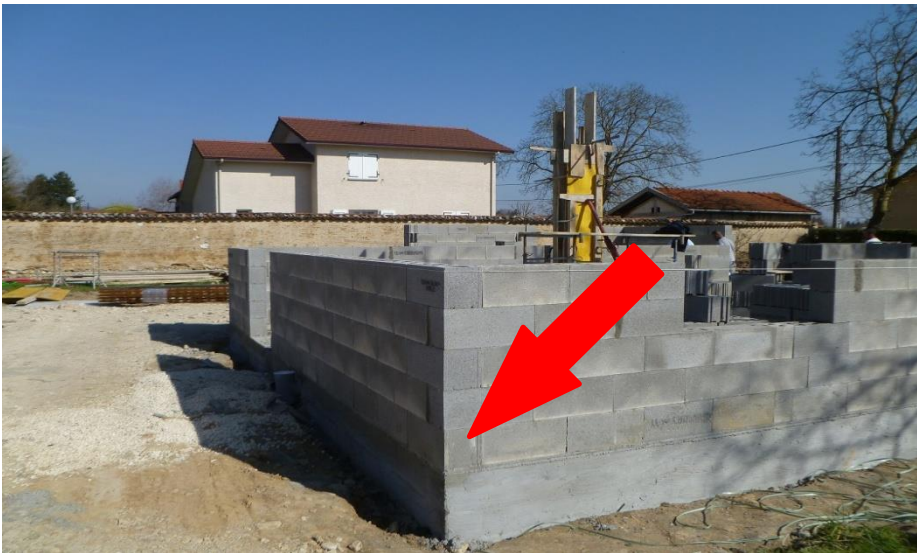
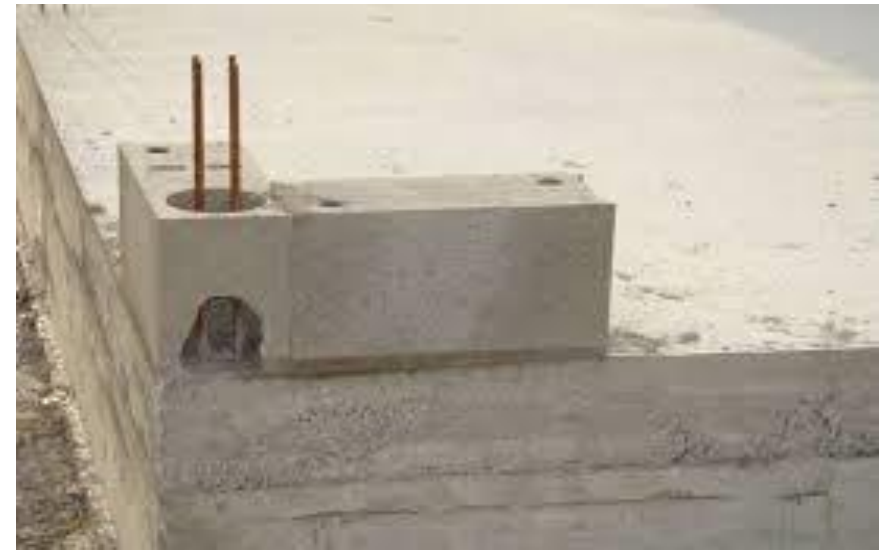
6. La mise en œuvre du mur en superstructure (hors sol)

Non conforme

Absence de trou de décompression

Le trou de décompression à plusieurs intérêts le premier est de pouvoir retirer le ciment tomber en pied de poteau raidisseur ou chaînage d'angle lors de la mise en œuvre des parpaings. Le second intérêt est de s'assurer que, lors du coulage le béton descendra bien jusqu'en bas du poteau raidisseur ou chaînage d'angle. Nous constatons encore trop souvent des poteaux raidisseurs ou chaînage d'angle que partiellement rempli.

Le risque? Les poteaux raidisseurs ou chaînage d'angle ont pour rôle de transmettre les charges des étages supérieurs au fondation, si l'un deux n'est que partiellement rempli il y a un **risque de fissuration**.

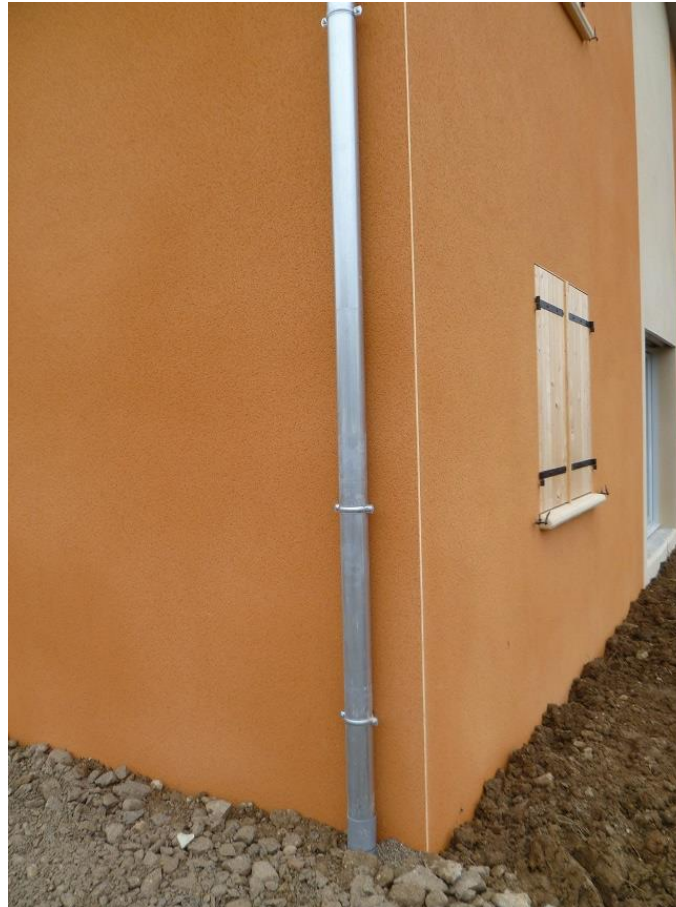
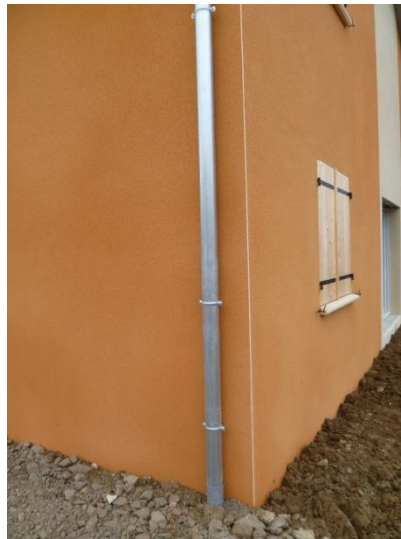
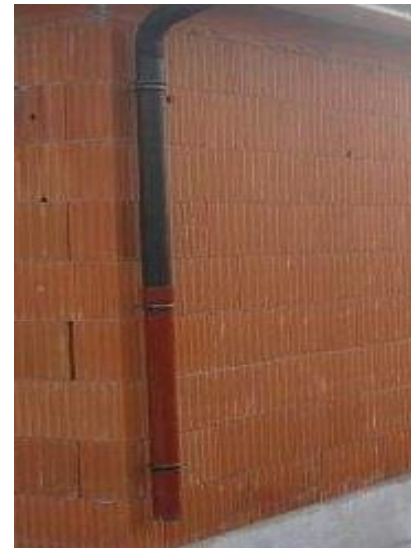
7. La mise en œuvre de la descente de gouttière

Non conforme

Absence de protection mécanique

Le risque? Si il n'y a pas de protection, les descentes de gouttières risquent d'être endommagées, de provoquer des infiltrations en pied de mur et d'apporter de l'humidité à l'intérieur de la construction. Ou plus grave encore provoquer un gonflement des terres sous les fondations et occasionner des fissures.

Dans le cas de descentes de gouttières exposée saux chocs en partie basse, il sera prévu des dispositifs de protection mécanique en partie basse (dauphin ou fourreau métallique)

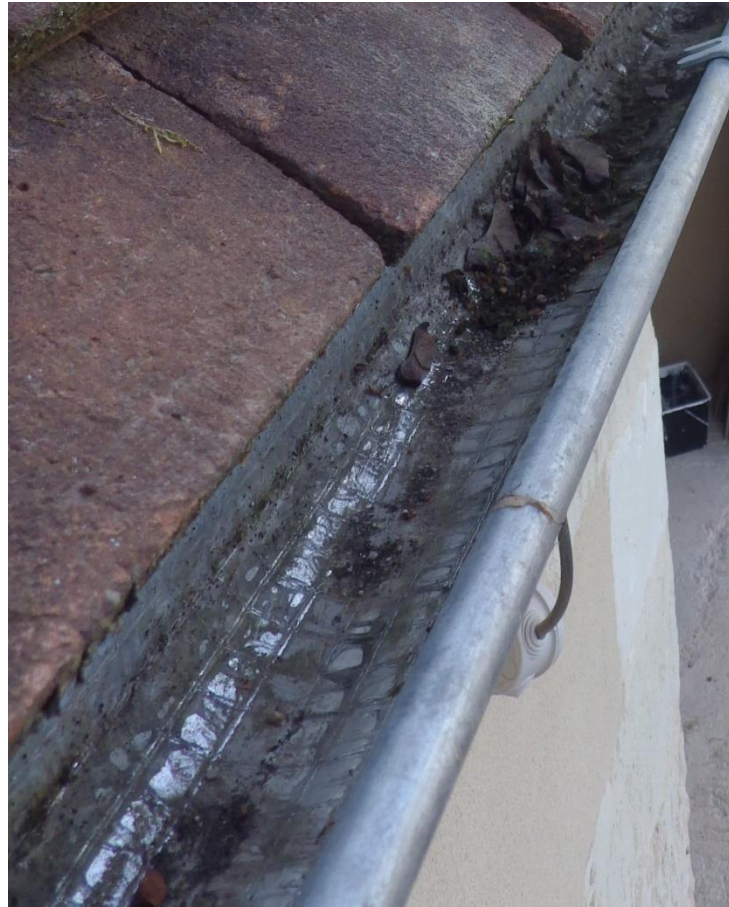
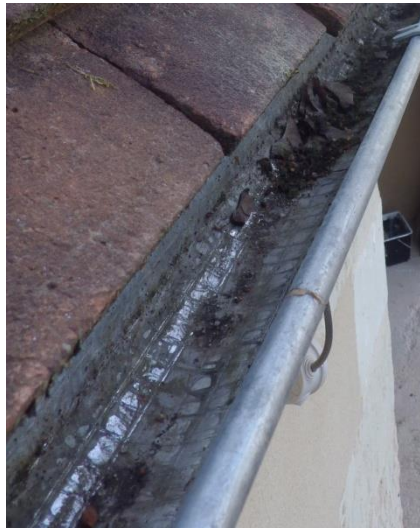
8. La mise en œuvre de l'écran sous toiture dans la gouttière

Conforme

Ecran sous toiture dans gouttière

Cette mise en œuvre est tout à fait conforme, en cas de tuiles cassées, neige poudreuse, vent fort, l'eau qui aurait pu s'infiltrer sous les tuiles est conduit dans la gouttière

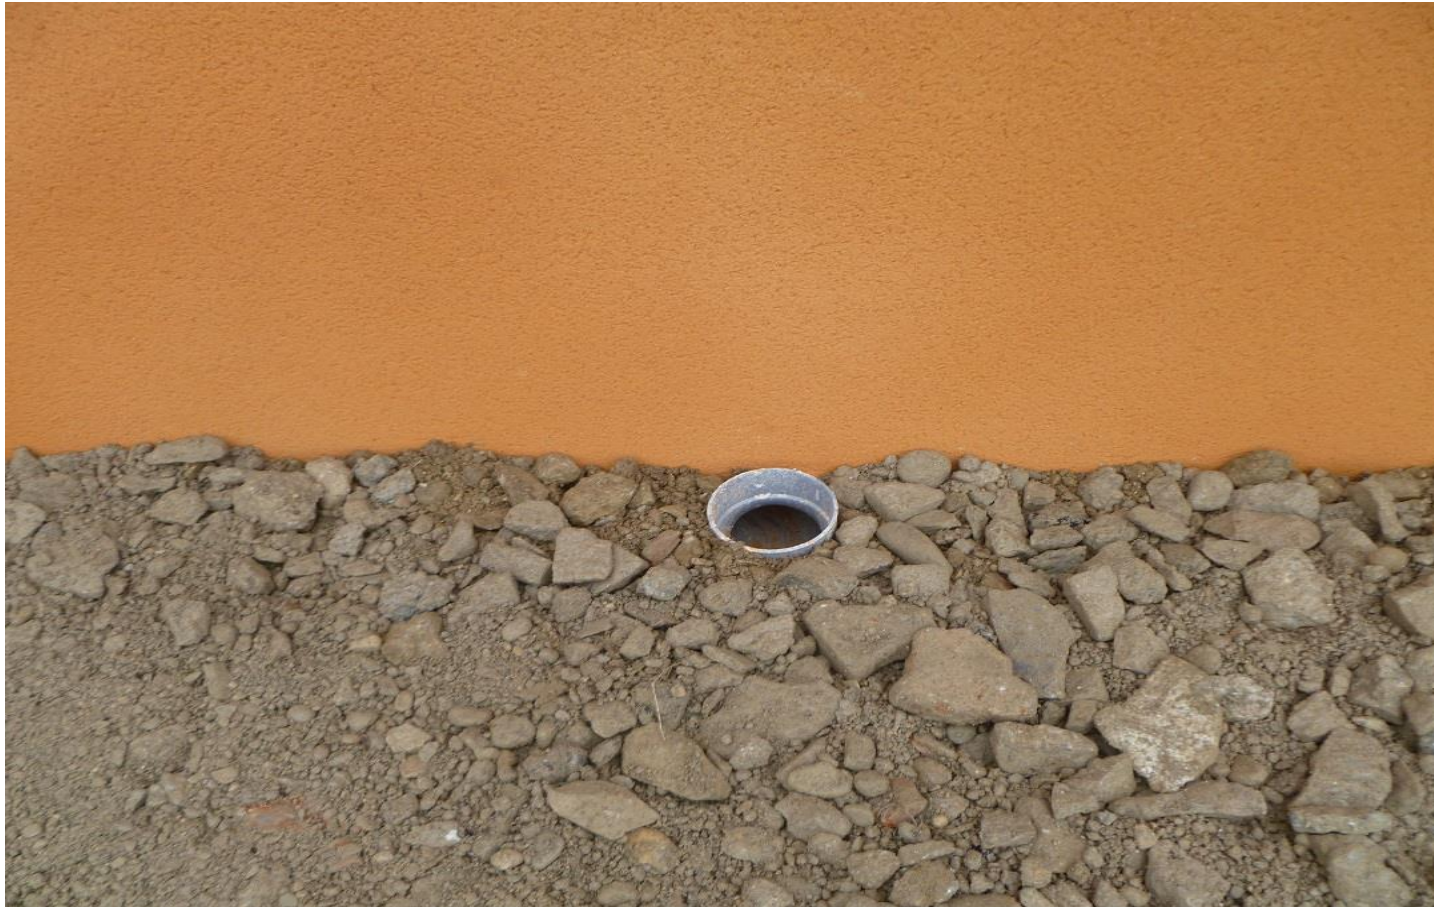
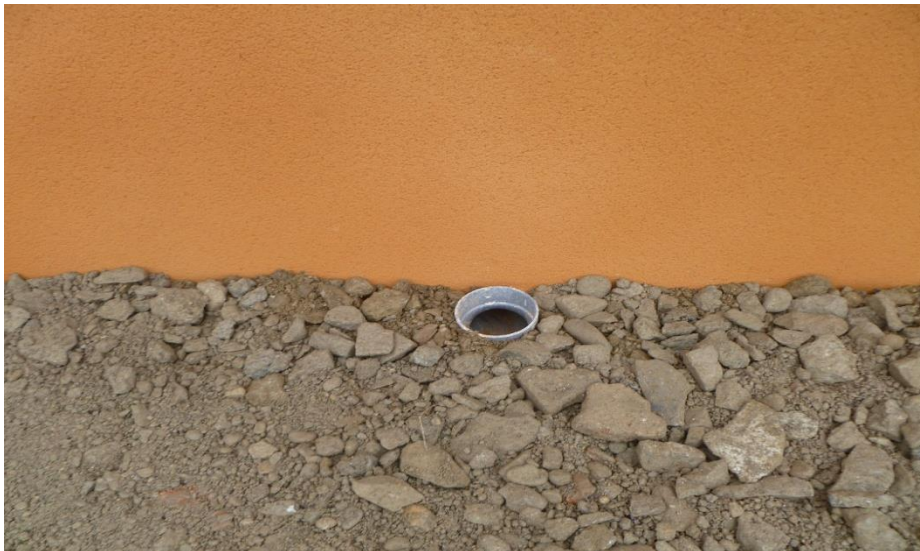
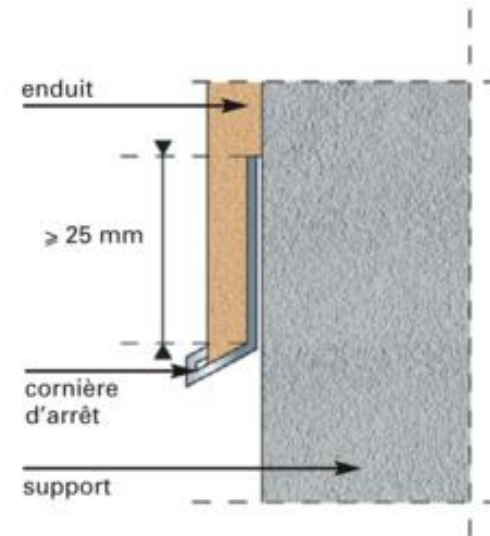
9. La mise en œuvre du ravalement

Non conforme

Le revêtement extérieur descend trop bas

L'enduit de ravalement doit être au-dessus de la zone de rejaillement, soit environ 15 cm au-dessus du sol fini, sans pour autant être en-dessous de coupure de capillarité. Or dans le cas de cette photo nous constatons que l'enduit descend environ 10 cm sous le sol fini.

Le risque? Si le ravalement enterré n'est pas prévu pour à cette effet comme c'est le cas sur la photo en période hivernale l'humidité va migrer par capillarité entre le support et l'enduit et lors de période de gel **le revêtement extérieur va éclater**.

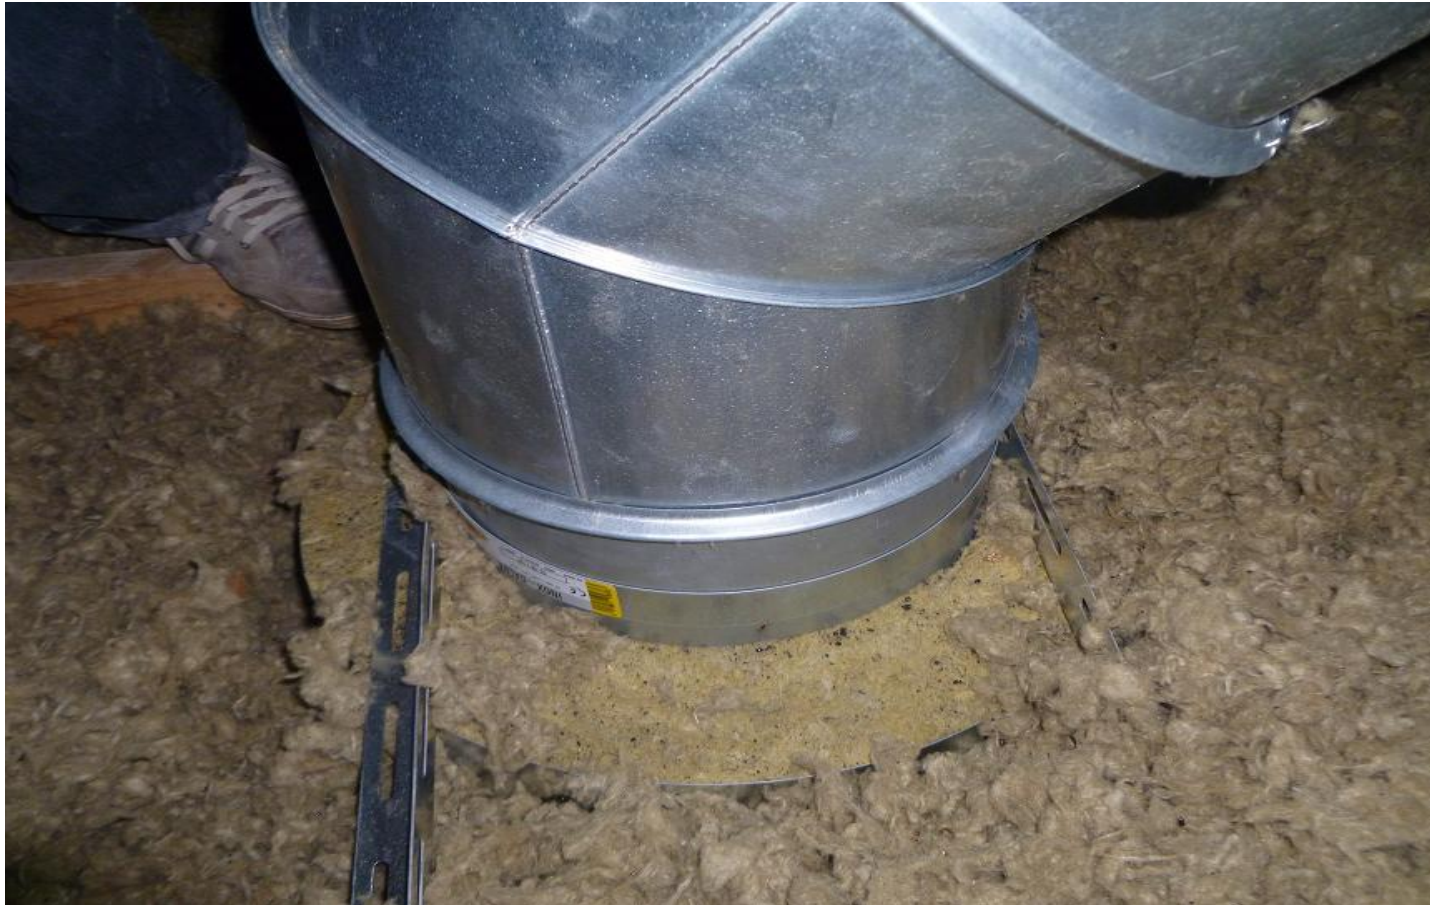
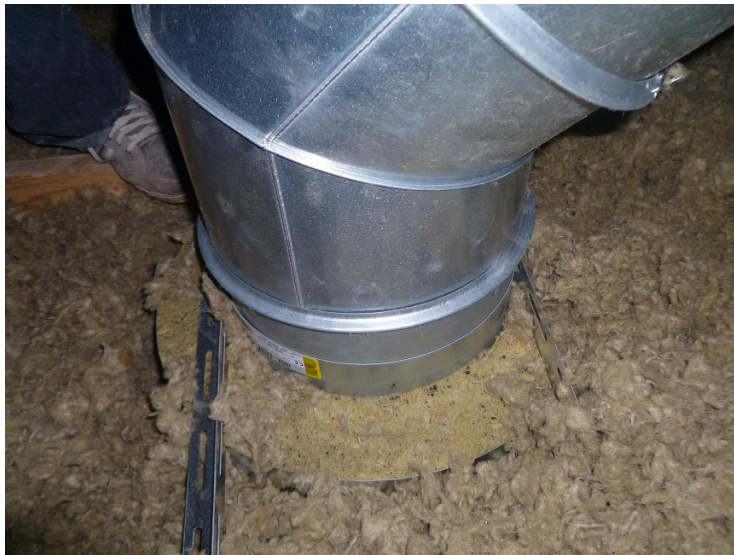
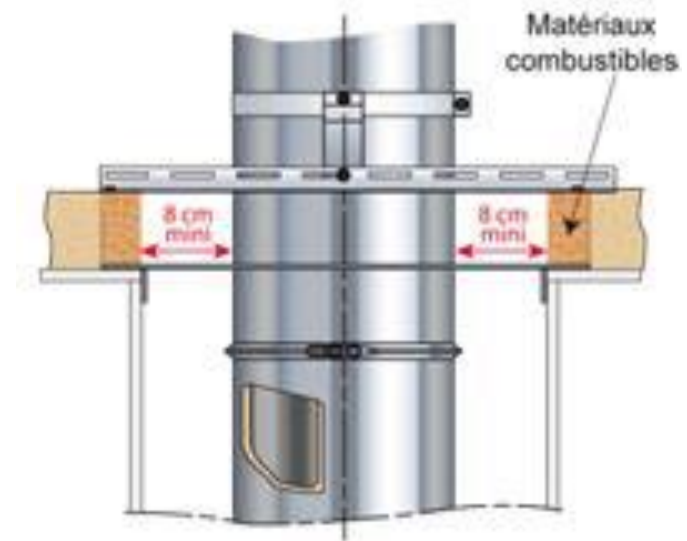
10. La mise en œuvre du conduit de fumée

Non conforme

Non respect de la garde au feu

L'avis technique du fabricant impose une garde au feu de 8 cm tout autour du conduit de fumée, on constate sur la photo que cette distance de sécurité n'est pas respectée.

Le risque? Si la garde au feu n'est pas respecté il y a risque de combustion des matériaux en contact avec le conduit de fumée et dans certains cas cela peut être beaucoup plus grave (**incendie**).
